## 重要文化財「通潤橋」

### ◆国内最大級の石造アーチ水路橋 「通潤橋」

## 熊本地震による被災概況

## 光学的計測手法を用いたモニタリング

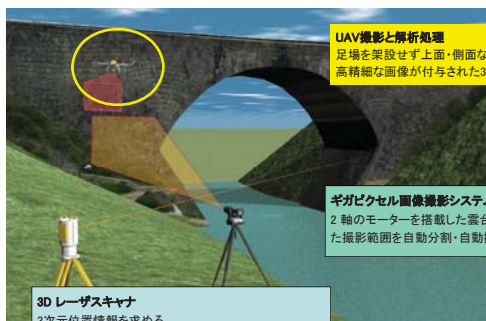
**UAV撮影と解析処理**  
足場を架設せず上面・側面など撮影  
高精細な画像が付与された3Dモデル作成

**ギガピクセル画像撮影システム**  
2軸のモーターを搭載した雲台で、設定した撮影範囲を自動分割・自動撮影

**3Dレーザースキャナ**  
3次元位置情報を求める。  
毎秒10万点程度の膨大な点群データを取得

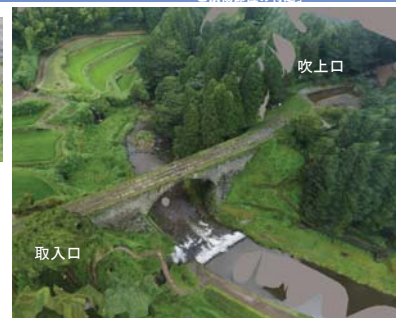
- ◆ GPS, ジャイロ, カメラを搭載
- ◆ ペイロード=1.5kg
- ◆ GPSを基準に自動飛行

画像から3Dモデルを生成  
自由な位置から3次元可視化  
変状原因の推定判断を補助

デジタル写真測量  
接近しての撮影  
モニタリング

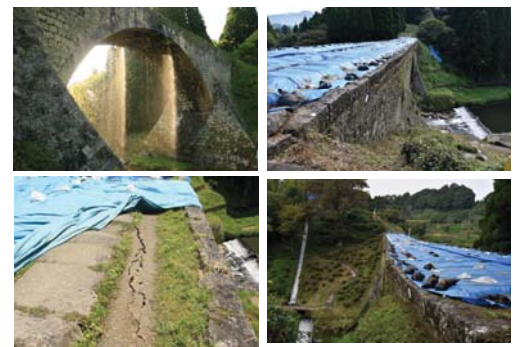
熊本地震により壁石垣に被害。  
漏水の発生、石垣の孕みなどが確認される。
